## 資 料

## 規格外瓦粉砕物を利用した放牧地のぬかるみ防止対策について

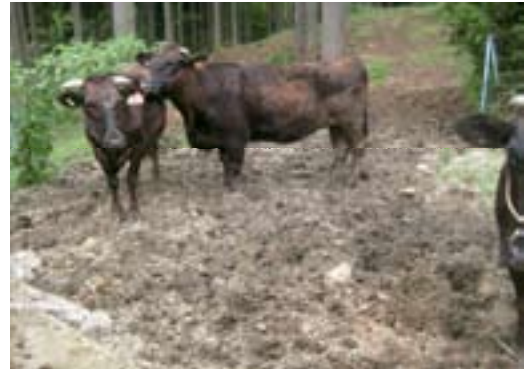
島根県内では山の斜面や休耕田を利用して牛の放牧が行われている。放牧地の餌場および飲水場周辺等は、牛が良く集合し往来が多いため、降雨や牛の糞、尿により土壌にぬかるみが生じ、そこから更なる土壌流出等が起り、環境面や衛生面への対策が必要となっている。また時には牛がぬかるみに肢をとられ、身動きがとれなくなってしまうこともある。図1は島根県畜産技術センターの放牧地の餌場周辺を示しており、ぬかるみが生じていることが分かる。これらが放牧推進を妨げる一つの隘路ともなっていることから、島根県の放牧推進のために、放牧牛の飼養管理面だけでなく、放牧場内のぬかるみの低減や改善等の環境面からの対策が望まれている。

図1 餌場周辺のぬかるみが生じた場所

実験場所は、図1に示す餌場周辺部の広さが約60m<sup>2</sup>のぬかるみとし、予めぬかるむ土壌を除去した後に瓦粉砕物を敷設することとした。敷設にあたっては水捌けを良くするために空隙率が大きくなり、沈み難い大型の瓦粉砕物を下層にし、その上に小型で角を丸く処理した瓦粉砕物を敷き詰めた。使用した瓦粉砕物の大きさは下層用が1辺の長さが10～20cm程度、上層用が2～5cm程度で、それぞれ約20cm、15cm程度の厚さになる様に敷設した。尚、瓦粉砕物は浜田市の(株)石州川上窯業が製造したものを利用した。

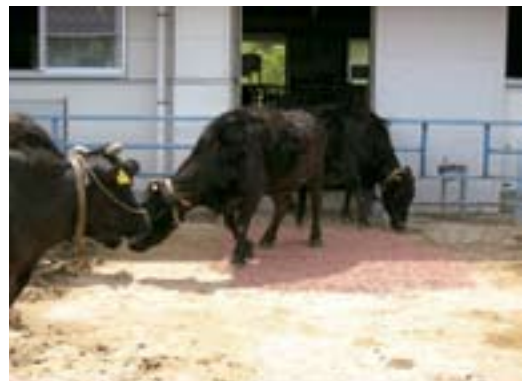
最初に、牛が瓦粉砕物を恐れないかを確認するために、島根県畜産技術センター内の牛舎の出入り口に、一辺が2cm程度に粉砕した規格外瓦を敷設し、牛が粉砕物の上を歩けるかを調べた。図2にその時の様子を示す。牛は瓦粉砕物の上を歩き、怖がる様子はなかった。

図2 牛に瓦粉砕物の上を歩かせている様子

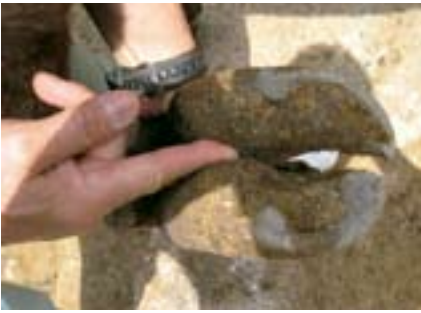
牛は偶蹄目に属するため図3に示すように爪が2つあり、爪と爪の間の皮膚が柔らかくなっている。一辺が1cm程度の瓦粉砕物は爪の隙間に入り込み、柔らかい皮膚を傷つける可能性があることから、敷設する瓦粉砕物の大きさは一辺が5cm程度とする事にした。また粗い瓦粉砕物は釉薬面側のエッジが鋭く牛の皮膚を傷つける可能性があることから、牛の足裏が当たる表層の瓦粉砕物には角を丸くする処理を施した物を使用することとした。

図3 牛の足の裏の様子

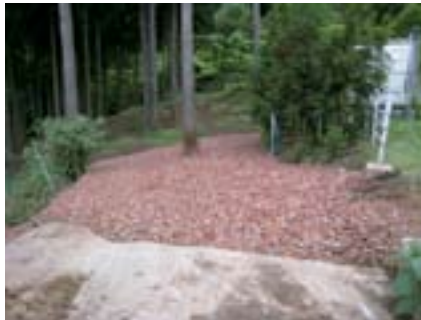
図4 瓦粉砕物敷設直後の様子

図4に瓦粉砕物を敷設した直後の写真を示す。敷設工事により図1に認められる凹凸は無くなった。

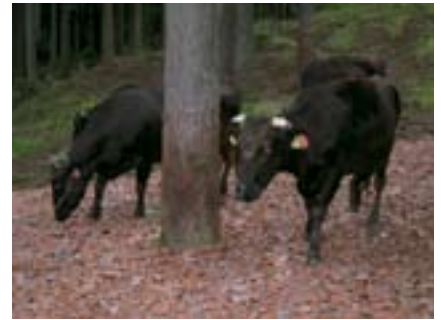
図5 瓦粉砕物敷設後に牛を放牧した直後の様子

図5に敷設後牛を放牧した直後の写真を示す。図4の中央付近の木の周りに4頭の牛が集まり、神経質になっている様子はなかった。ただし放牧した8頭の牛の内1頭だけは瓦粉砕物の上を歩くのを嫌がり、2週間程餌場に近づく事が出来ず、放牧地の草だけを食べて過ごした。その後、一度瓦粉砕物の上を歩き餌場に来た以降は瓦粉砕物の上を歩けるようになった。

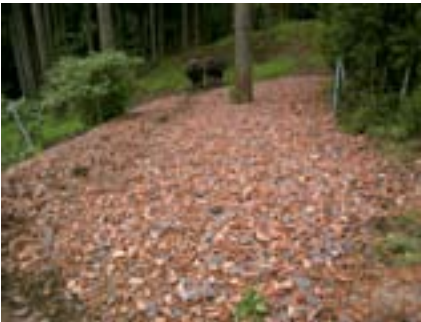
図6 瓦粉砕物敷設20日後の様子

図6に敷設後20日目の様子を示す。撮影は梅雨の末期に行ったが、ぬかるみは生じていなかった。また図の左側のフェンスと並行に一直線の牛道が形成され、牛道に沿って糞があり、それ以外の場所には糞が観察されない。このことから牛は瓦粉砕物の上を歩けるが、土壌の上と同じ位には安心していないと思われた。この理由として、瓦粉砕

物の上は足元が不安定で、時折瓦粉砕物同士が接触し音を発することが挙げられる。そこで牛が歩いた際に瓦粉砕物が動き難く、かつ音が発しない様にするために、粒径が3mm以下の砂状の瓦粉砕物を表層上に敷設しその効果を調べることにした。

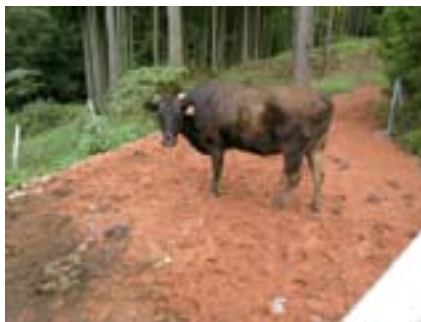
図7 瓦粉砕物敷設60日後砂状粉砕物敷設数日後の様子

図7に砂状の瓦粉砕物を敷設した数日後の様子を示す。敷設したほぼ全域に足跡があり、糞は色々な場所に点在している。これらの事から、砂状の瓦粉砕物を敷設し瓦粉砕物の動きを抑制することは、牛を安心させるための有効な手段と思われる。また、敷設する瓦粉砕物の大きさにより、牛が歩く場所と歩かない場所との峻別形成の可能性も示唆された。

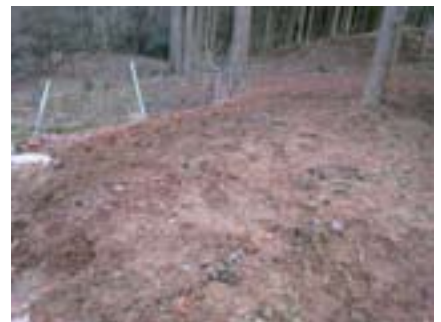
図8 瓦粉砕物敷設210日後の様子

図8に瓦粉砕物を敷設した210日後の様子を示す。足跡の数や瓦粉砕物敷設地の窪みの状態から、牛が歩く主な場所は写真左側のフェンスに沿った場所と思われる。糞や足跡はほぼ全域にあり、図7の様子と大きな違いは認められない。

以上の結果から、瓦粉砕物の敷設により土壌のぬかるみを低減・改善でき、また瓦粉砕物の大きさを調整し、表層部の瓦粉砕物を固定化することにより、牛が行動し易くなることが分かった。そこで来年度は民間の放牧場でフィールド試験を実施し、ぬかるみの低減・改善や、牛の行動についての評価を行う予定である。
